OPPDRAAGSGIVER  
**Engerdal kommune**

# Rendalen-Snerta

Kunnskapsgrunnlag for løype under utredning —  
analyser, kartutsnitt og dokumentasjon

**Analyse av Rendalen-Snerta**

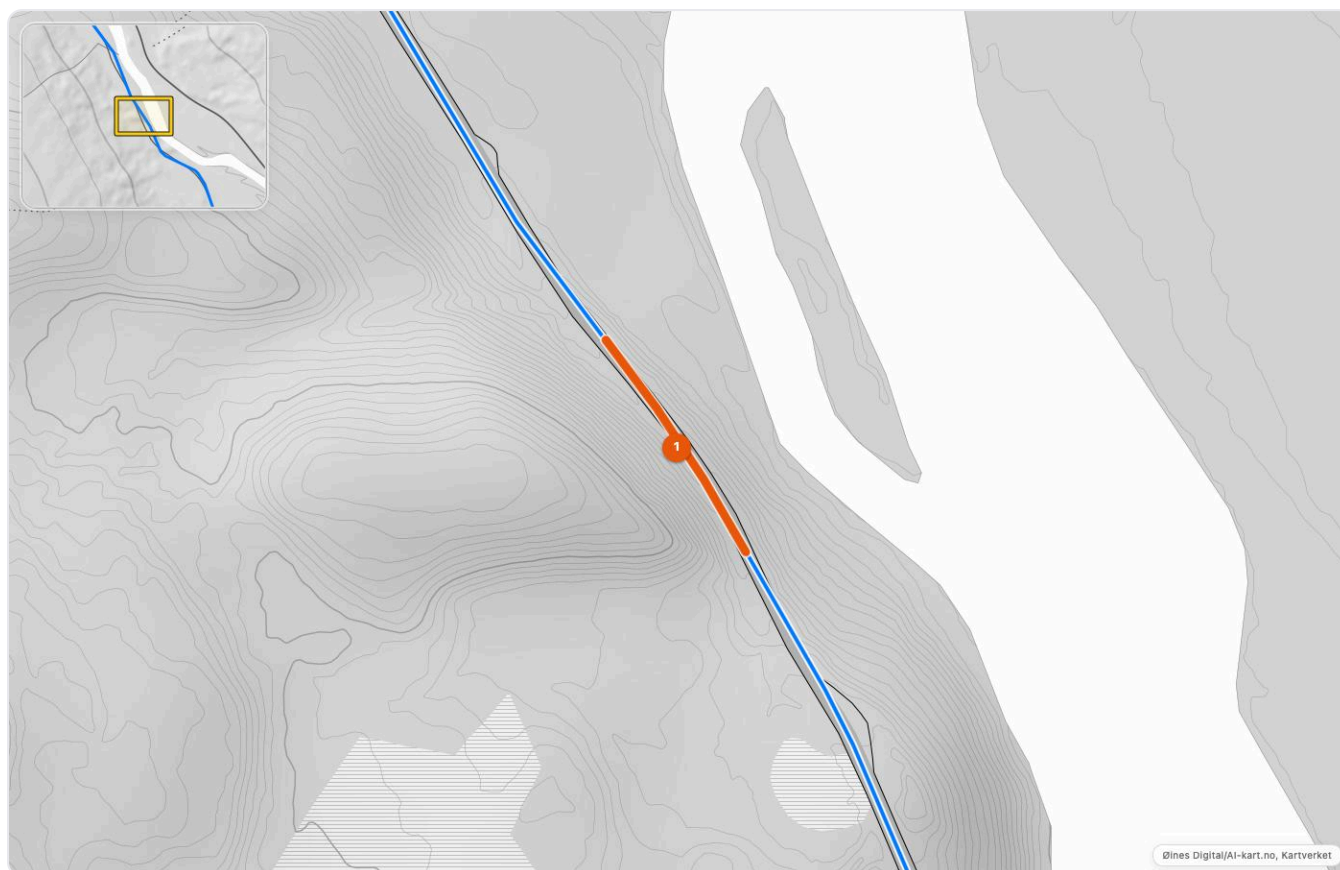
### 3.5 Terreng — oransje — Stort tverrfall (over 20°) område (4/4)

| # | Treff | Beskrivelse |
|---|---|---|
| 1 | Høyde - Oransje | <p>Betydelig terrengutfordring. Strekningen bør vurderes nærmere før bruk.</p> <p>Langshelling -6.7 % · Tverrfall 27.8° · Rughet 3.40 m · Stoppsikt OK (+8 m) · Strekning ca. 75 m</p> <p>Årsak: Stort tverrfall (over 20°); Ujevnt underlag / rughet (over 1.5 m)</p> |

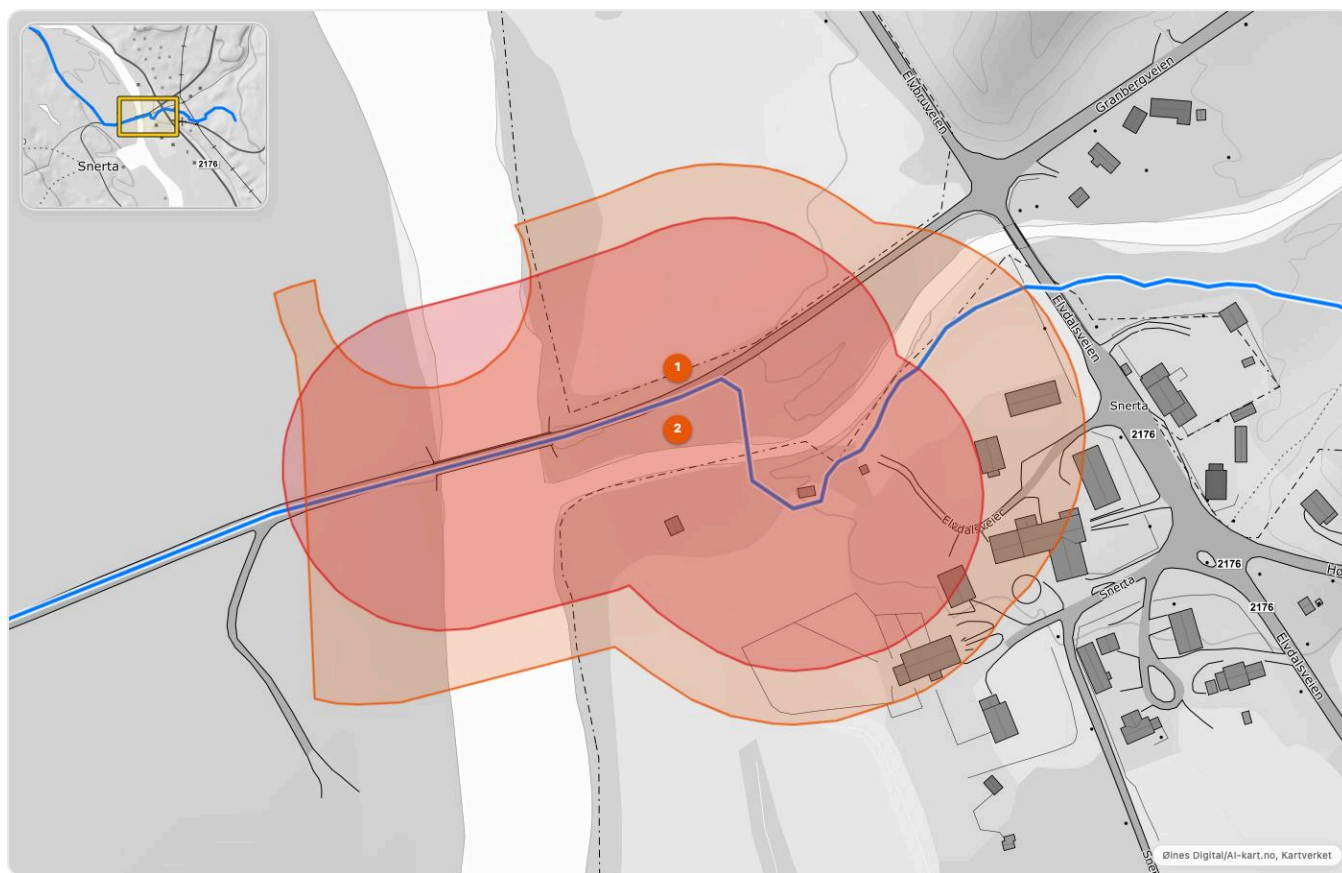
## 4.2 Støy — 2 treff

2 i vurderingssone. Kartbasert beslutningsstøtte — erstatter ikke detaljert støyberegning.

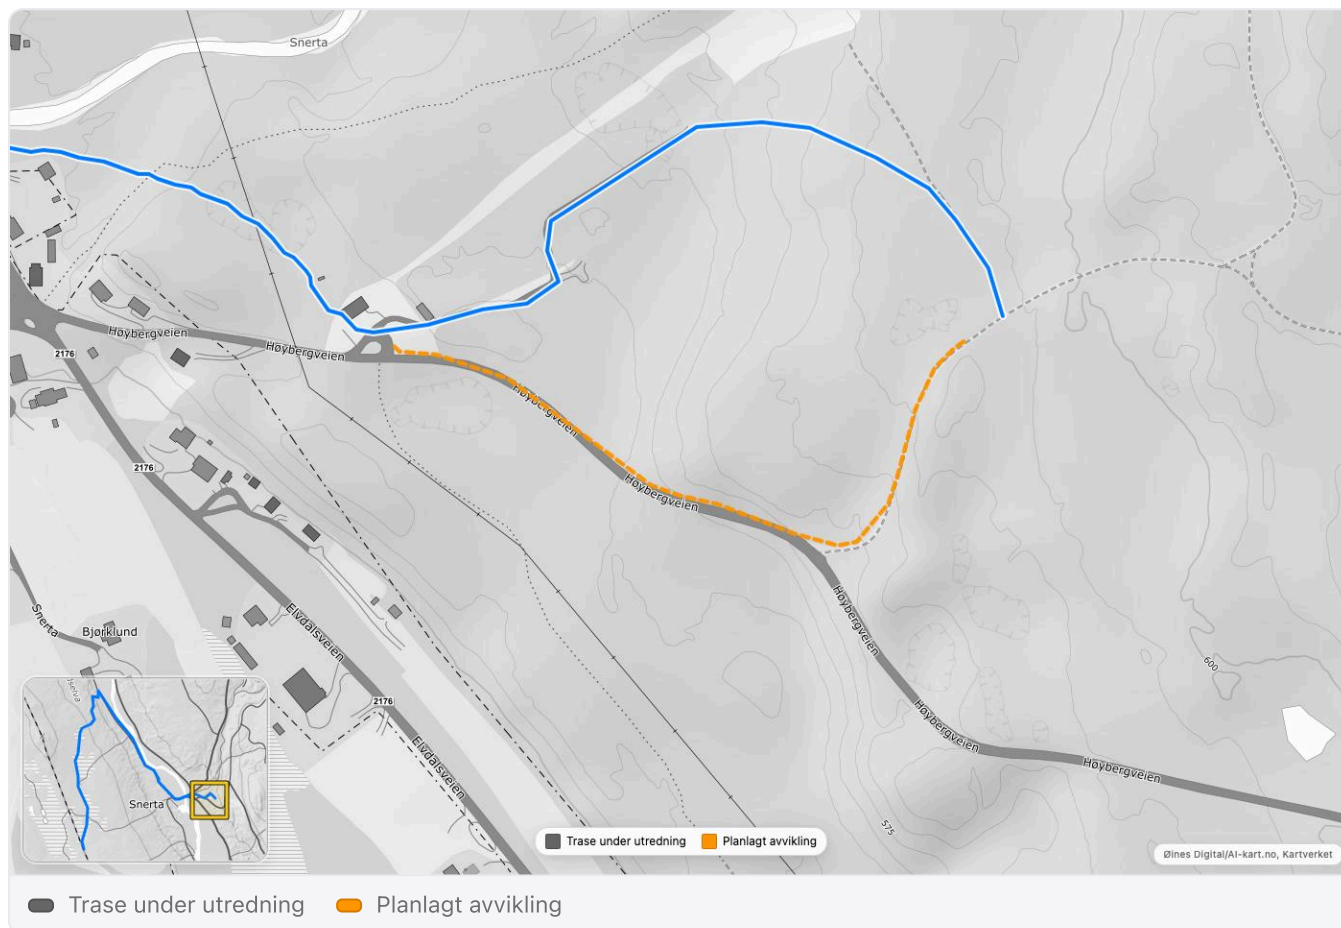
Planlagt avvikling på ca. 0,49 km eksisterende trase er knyttet til denne traseen under utredning.

For denne traseen viser omleggingen ca. 80 m ny eller økt naturkontakt (berøring); ca. 35 m mindre naturkontakt langs avviklet trase; 4 nye verdier; 13 verdier med bortfall. Vern vurderes som berøring (inside); planlagte verneområder kan også ha nærhetsbånd.
